PCB i nedre Oxundaåsystemet

För Sigtuna kommun

Författare: Magnus Karlsson
På uppdrag av: Sigtuna kommun
Rapportnummer: U 4925

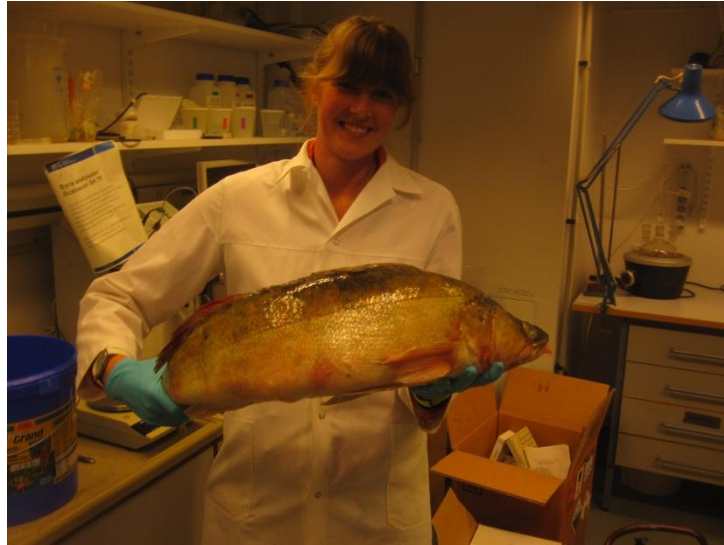
Figur 3. Gösa på knappt 5 kg och ca 15 år gammal fångad utanför Rosersbergsviken 16 maj 2014 förbereds för preparering.

Fisk från Rosersbergsviken insamlades dels genom spöfiske utfört av sportfiskare under ledning av Einar Olsson, viltvårdare i Sigtuna kommun samt genom nätfiske i mitten av maj 2014. Från spöfisket erhöles tre gäddor (vikt mellan 0,6 och 3,8 kg), två gösar (vikt mellan 2,1 och 4,9 kg, **Fig. 3**) samt en asp (vikt 3,8 kg). Nätfisket var inriktat på abborre i storleken 15-20 cm men renderade även en del bifångst såsom vitfisk, större abborre, sik och en gös (**Fig. 4**).

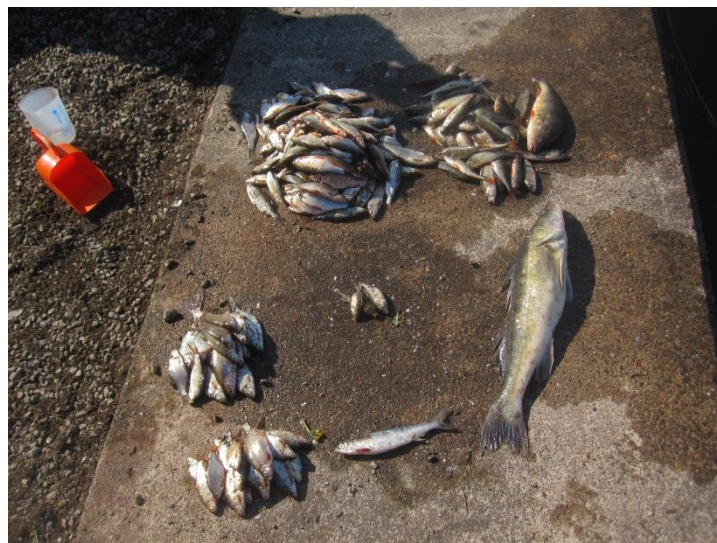
Figur 4. Samlad fångst efter nätfiske i inre delen av Rosersbergsviken med två nät lagda över natt 19-20 maj 2014. Fångsten utgjordes av abborre, mört, braxen, björkna, gärs, sik och gös.

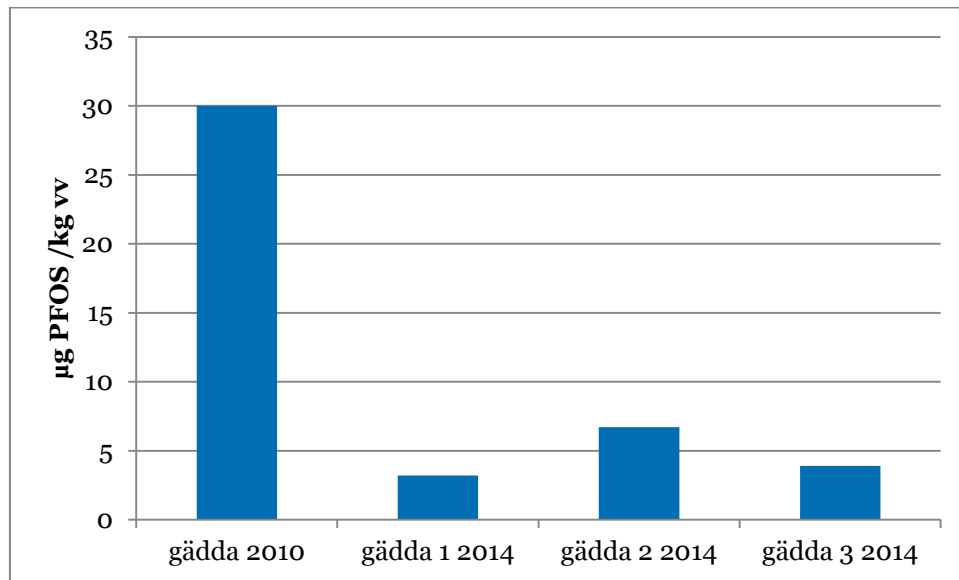
Figur 9. PFOS-halter i gädda från Rosersbergsviken fångade 2010 respektive 2014.

I **Figur 9** jämförs uppmätta PFOS halter i en gädda från Rosersbergsviken fångad 2010 (en individ med totalvikt 7,8 kg, Tomas Viktor, opubl. data) med gäddorna från 2014.

När det gäller PFOS så var de uppmätta halterna i abborre på samma nivå som i andra belastade områden i Stockholmsregionen (**Fig. 7**). I jämförelse med uppmätta halter i en gädda från 2010 så synes emellertid PFOS-halterna ha minskat över tid (**Fig. 9**). Detsamma gäller Hg-halterna som inte kan anses förhöjda i jämförelse med fisk av samma storlek från andra lokaler i regionen (**Fig. 8**). Det bör dock noteras att detta likväl innebär att Hg-halter i större individer av abborre och gös (**Tab. 1**) hamnar i nivå med gällande EU-gränsvärde för försäljning på 0,5 mg/kg vv. Även för kvicksilver finns kostråd, vilka är snarlika med vad som sagts ovan om klororganiska ämnen.

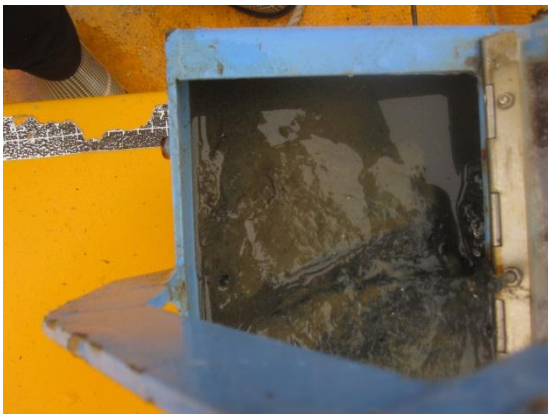
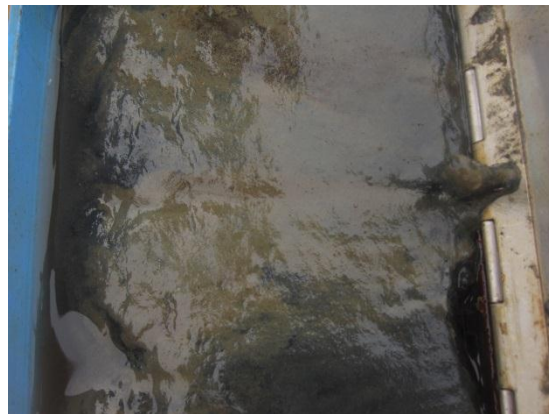
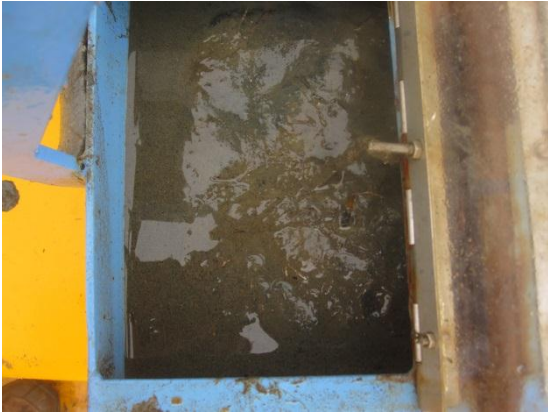
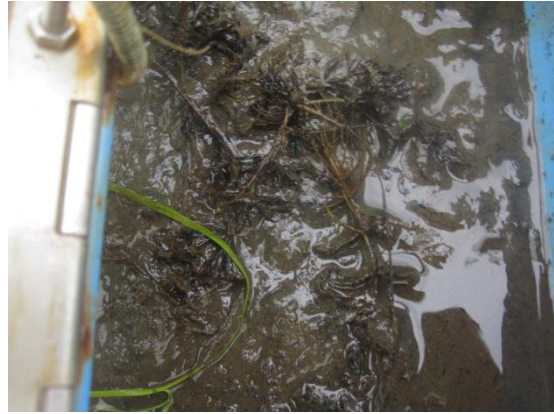
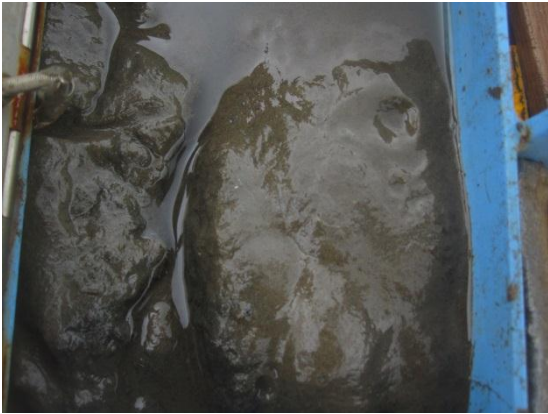
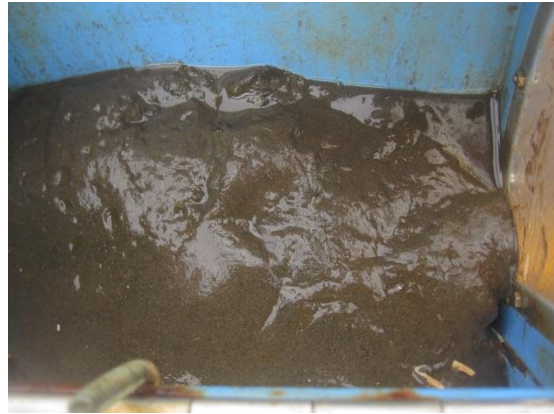
d (ft)	d (m)	Pos. (rikets nät)		Anmärkning
			x	y	
Fys A	7	2	6607589	1619290	tunt oxiderad lergyttja
Fys B	13.8	4	6606962	1619757	tunt oxiderad lergyttja
Fys C	5.9	2	6608044	1619798	tunt oxiderad lergyttja med inslag av grovdetritus
Ox F	5.3	2	6605612	1617243	tunt oxiderad lergyttja med inslag av grovdetritus och makrofyter
Ox G	8.4	3	6605550	1617109	tunt oxiderad lergyttja
Ox H	10.8	3	6605445	1616970	tunt oxiderad lergyttja, musselskal
Ox I	4.1	1	6603713	1617919	oxiderad lergyttja med grovdetritus och makrofyter
Ox J	3	1	6603834	1617882	tunt oxiderad lergyttja med grovdetritus och makrofyter
Ox K	6.7	2	6603960	1617761	oxiderad lergyttja
Ox L	9.2	3	6604165	1617651	oxiderad lergyttja
Ros A	8.8	3	6607013	1615644	oxiderad lergyttja
Ros B	9.8	3	6607216	1615393	oxiderad lergyttja
Ros C	10.6	3	6607274	1614983	oxiderad lergyttja skal av stormussla anodonta
Ros D	33.8	10	6607554	1614051	enbart musselskal, inget prov

Foton av sedimentprov
