# Kunskapsunderlag för kulturmiljö i Upplands Väsby

2025-05-28

Nyréns Arkitektkontor

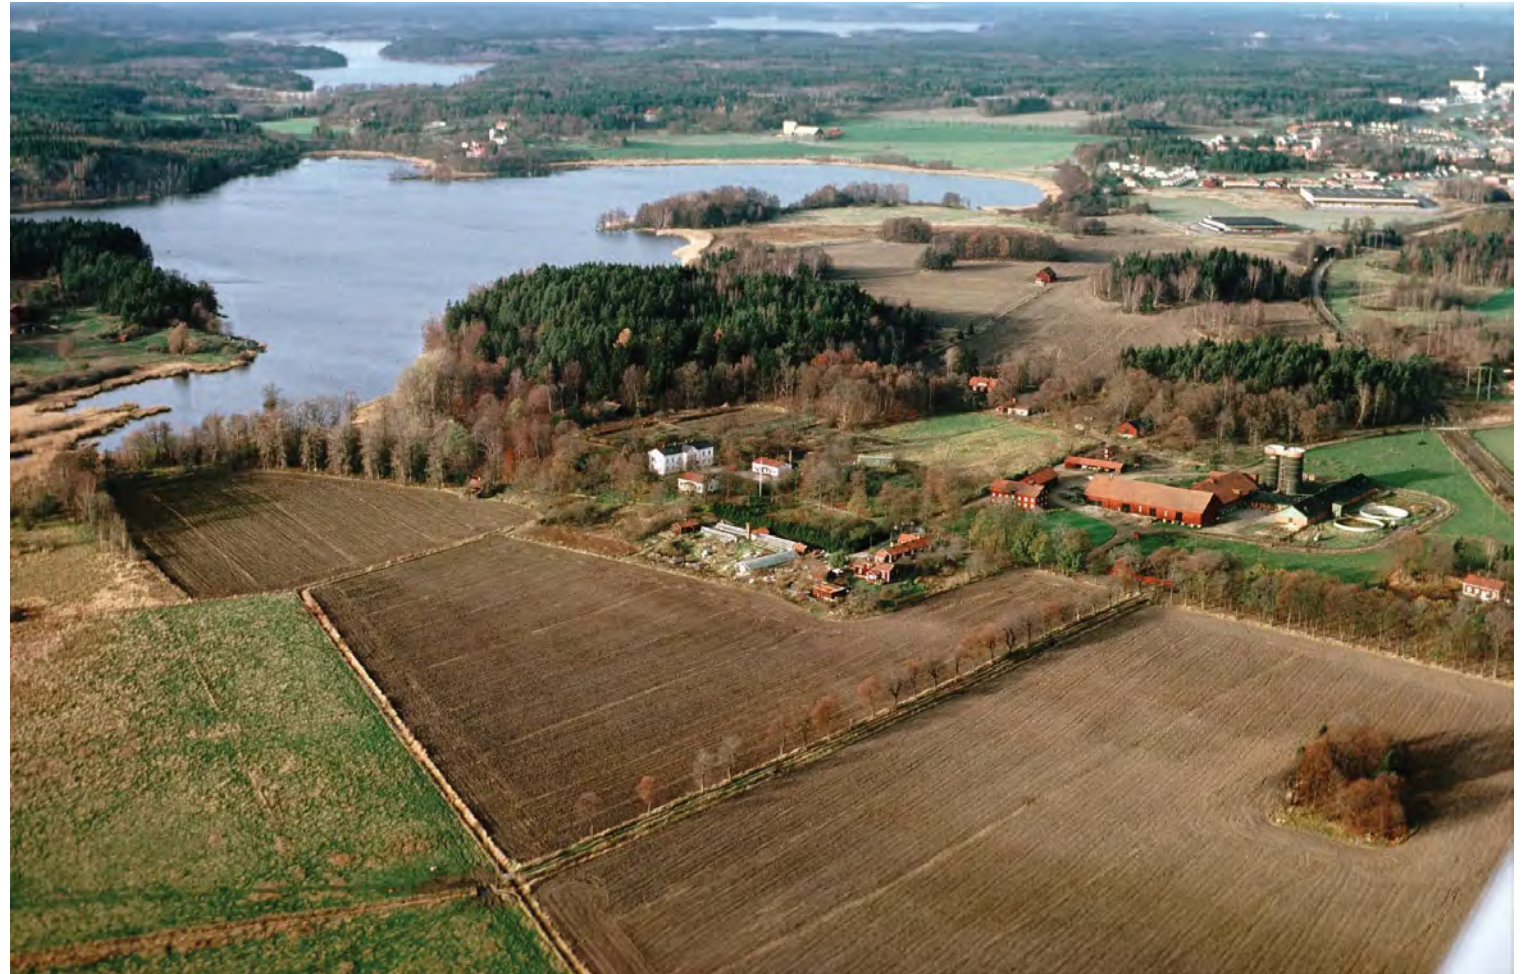
Flygfoto över Antuna och Edsjön. Herrgården i vit puts syns till vänster i bild. Till höger och i anslutning till bakomliggande skogspartier syns ekonomibyggnader i faluröd panel, omgivna av hagmarker. Odlingssmarken består stora sammanhängande åkerytor med några mindre åkerholmar. Angöringsvägar med alléer leder rakt över åkrarna mot gården från söder och öster. Järnvägen skär tvärs genom landskapet till höger i bild.

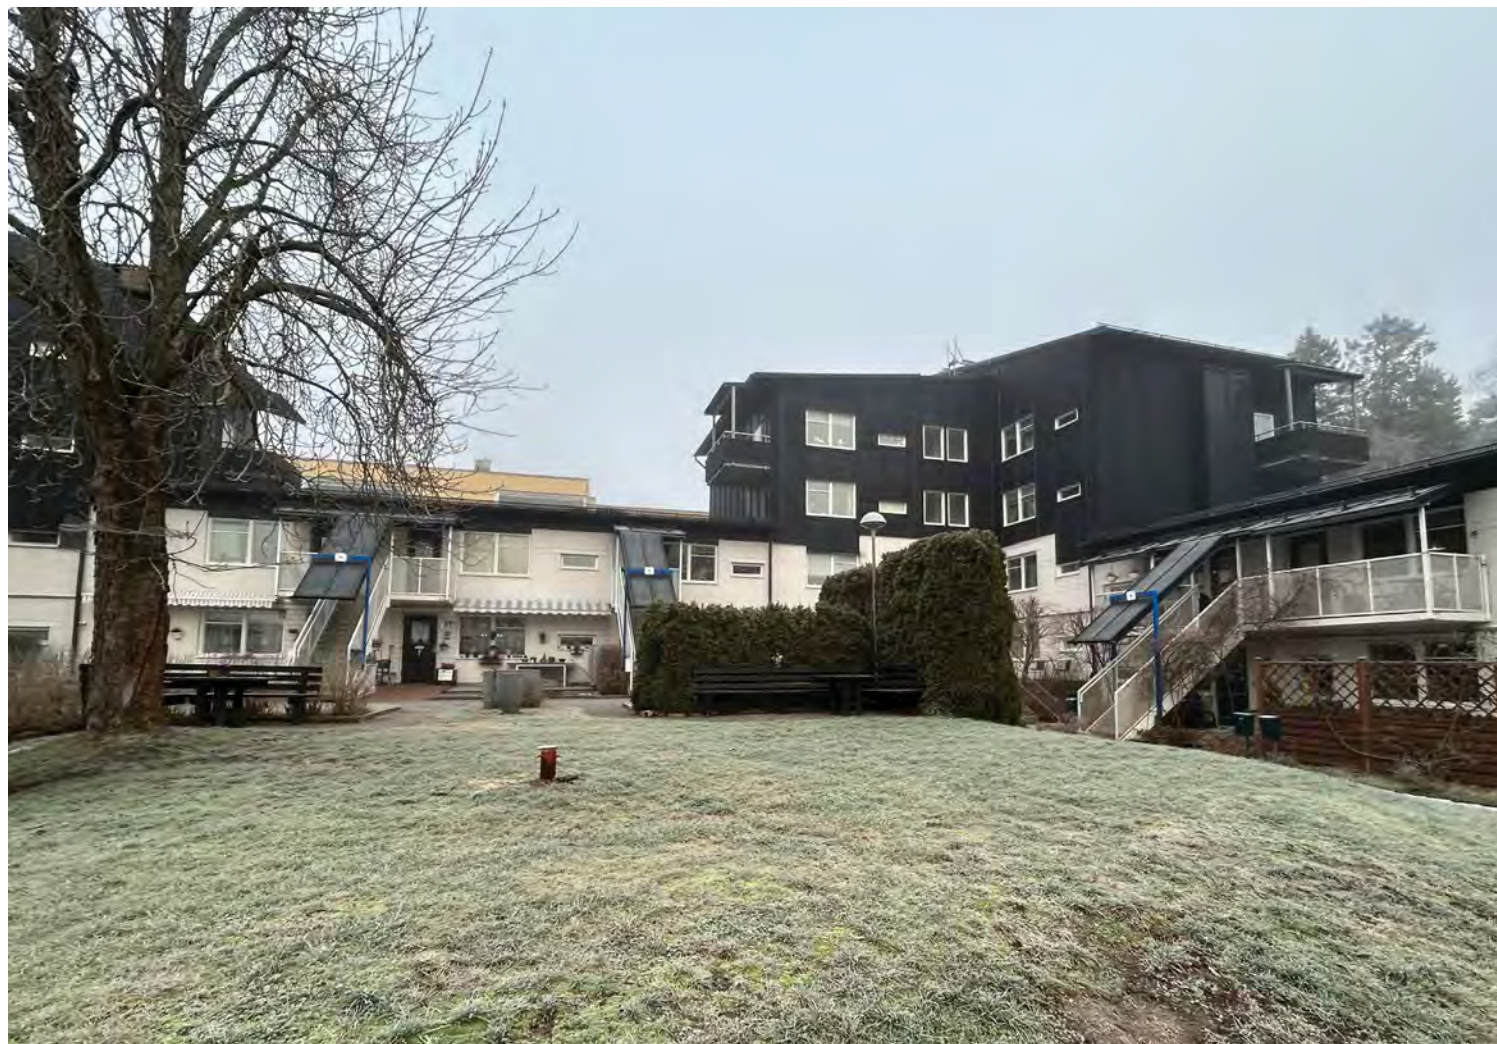
Varje kvarter består av bostadshus i två till fem våningar, grupperade runt ett gemensamt gårdsrum. Färgsättningen är konsekvent utförd i vitt för de nedersta våningarna och svart som markerar hörnens uppskjutande volymer. Bostäderna i lågdelarna har egna entréer med branta trappor under skärmtak direkt från gården.

Bebyggelsen är konsekvent uppförd med vita fasader av rakt hugget kalkcementtegel i stapelförband. Betongteglet accentueras på ett särpräglat och diskret sätt med varierande stenstorlekar i byggnadernas hörn och över fönster. Karaktäristiskt är de helt vita fasaderna som kontrasteras med partier av svart korrugerad plåt i de högre volymerna. De senare ansluter till den svarta takplåten och förstärker upplevelsen av volymernas samspel och komposition.

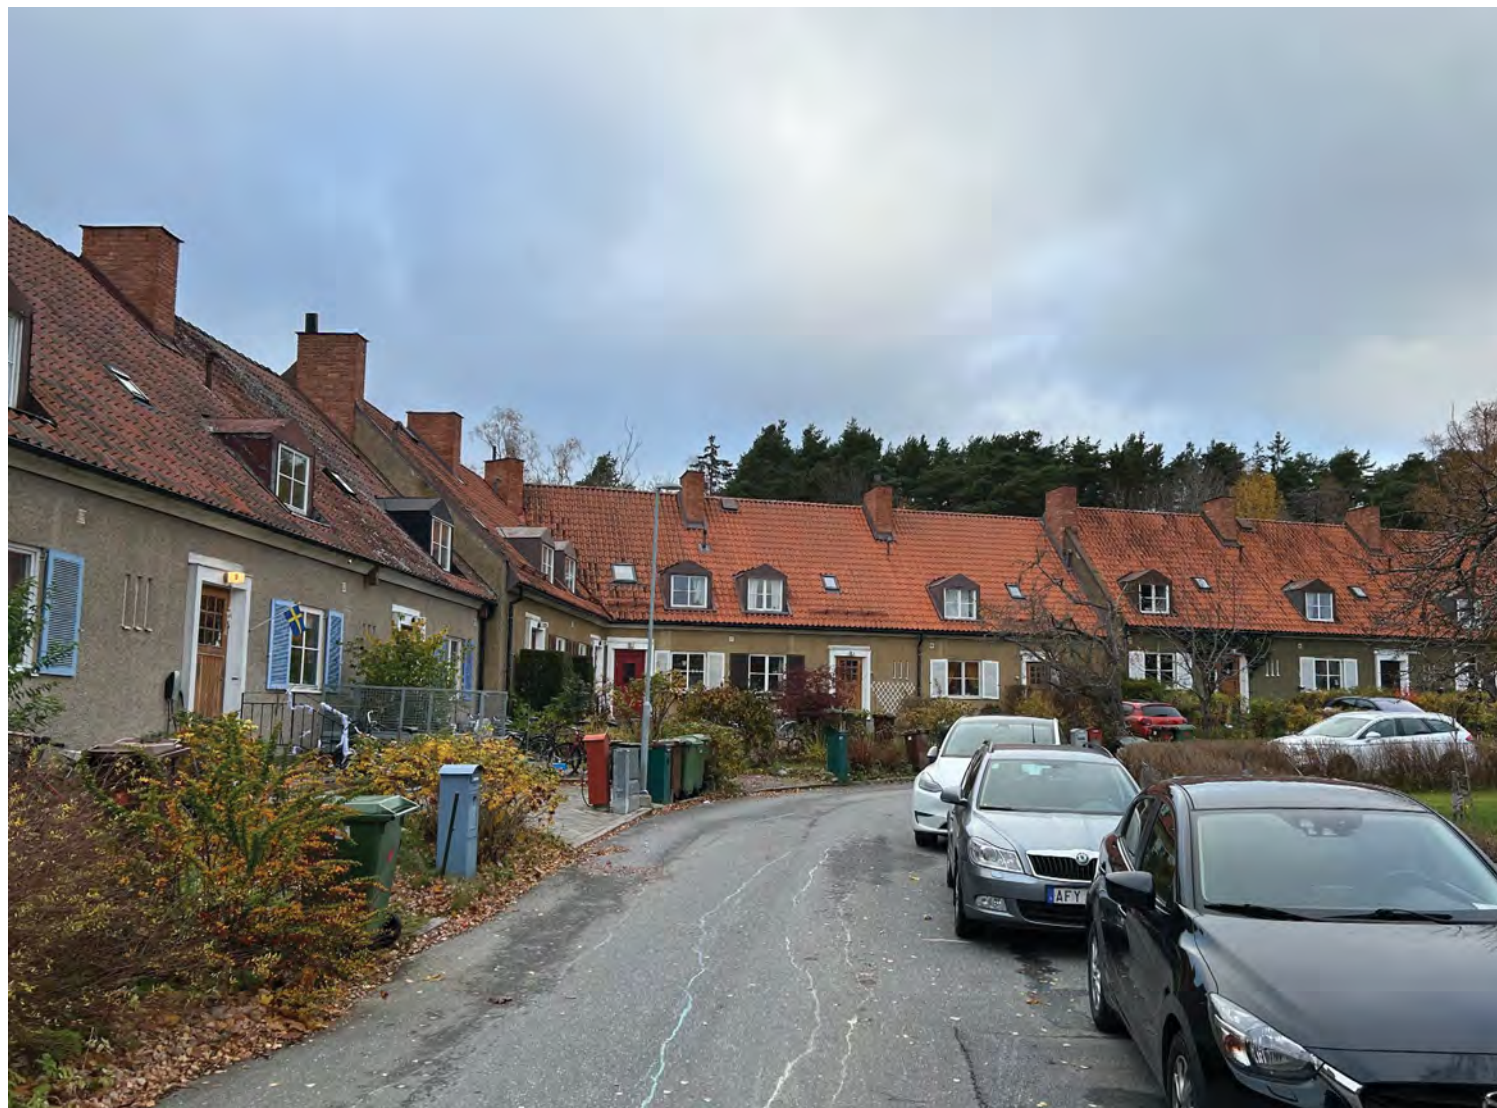
Radhus längs Vinkelvägen. Längorna är sammankopplade i vinkel längs gatan. De branta taken med sin tydliga rytm av kupor och skorstenar bildar siluett mot skogen i bakgrunden.

Radhusen är uppförda i 1,5-2 våningar, med en enhetlig volymverkan inom varje länga men med variation mellan gruppema. Längst i norr ligger delar av bebyggelsen i suterräng som tar upp höjdskillnaden längs dalens kanter.

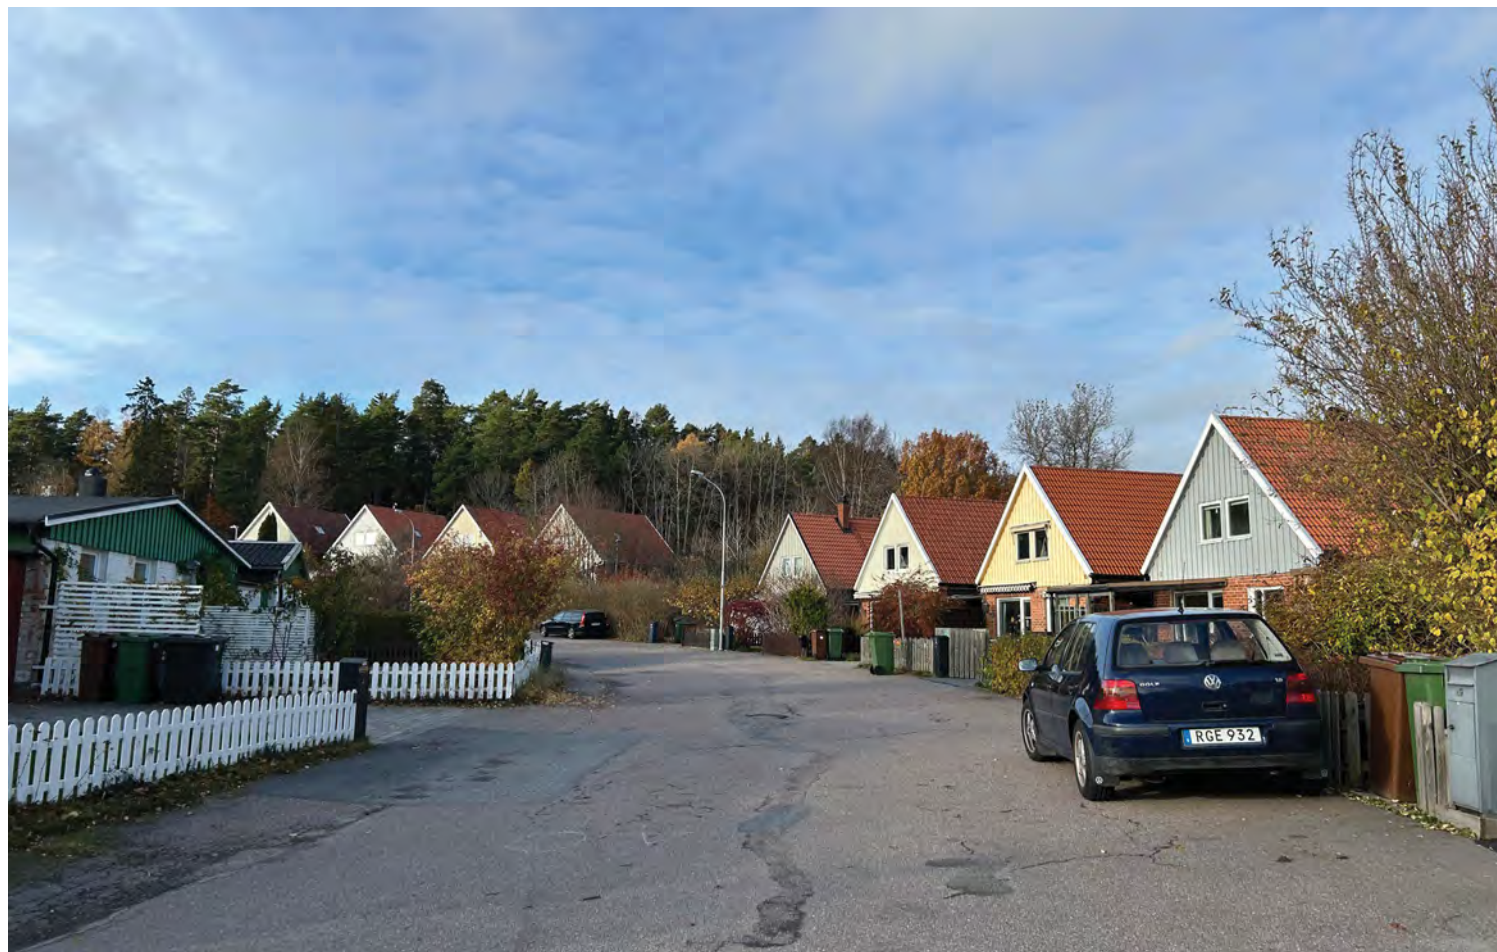
Högre kedjehus i 1,5 våningar följer områdets ytterkant och accentuerar terrängen i norra och västra delen. Husen har fasader i rött tegel och målad panel i milda färger och enhetlig placering mot gatan. Taken är branta och rena takfall. Bakom husen bildar skogen siluett. I områdets mitt ligger låga kedjehus med gruppviss samordnad utformning - här i vitmålat tegeloch enhetligt målade gröna paneler som möter de flacka svarta taken av papp.

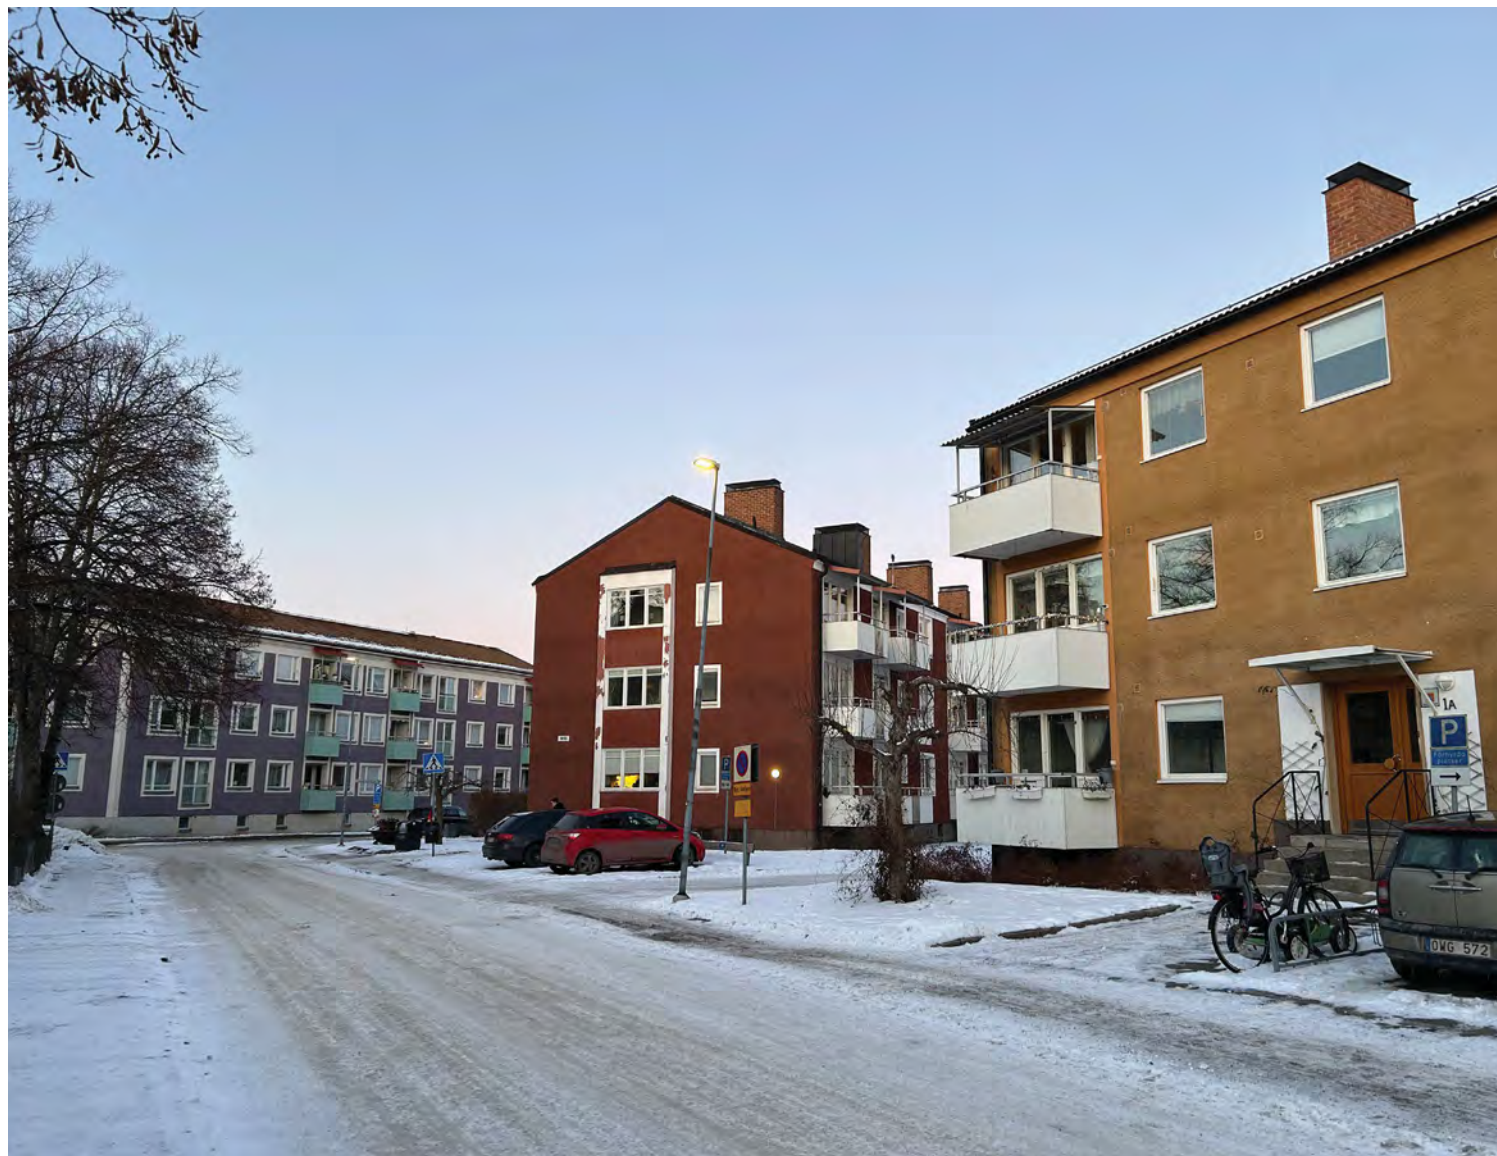
Bebyggelsen är utförd i enhetlig skala med förgårdsmark. Fasaden är utförd i puts med starka kulörer.

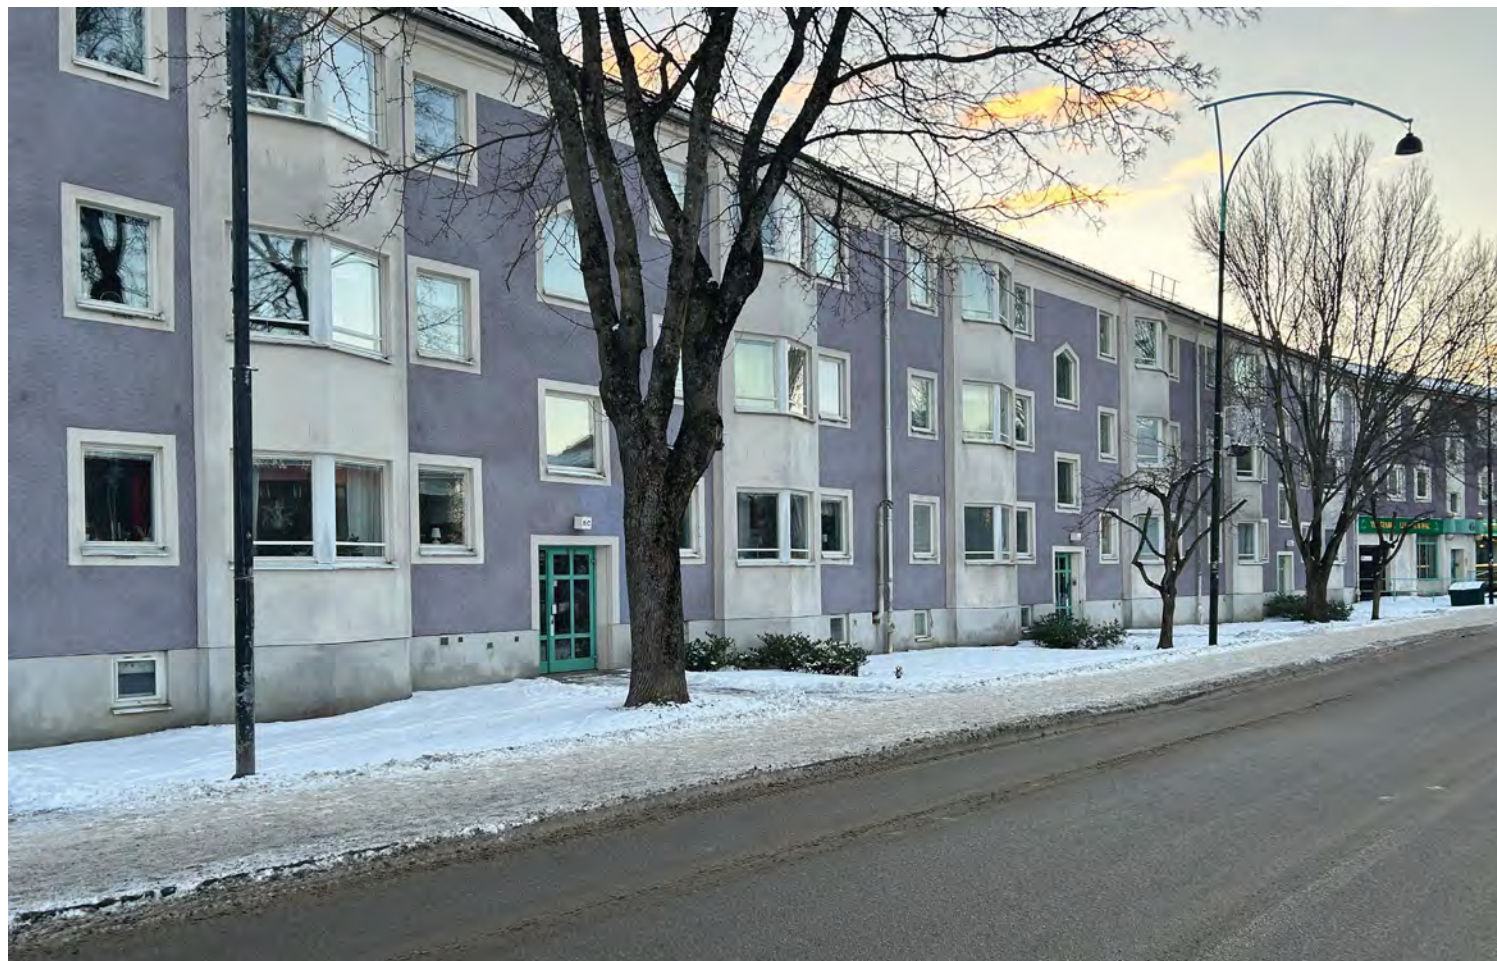
Kvarter mot Centralvägen med tidstypisk och väl utförd fasadarkitektur, tex burspråk, trapphus och fönsterplacering.

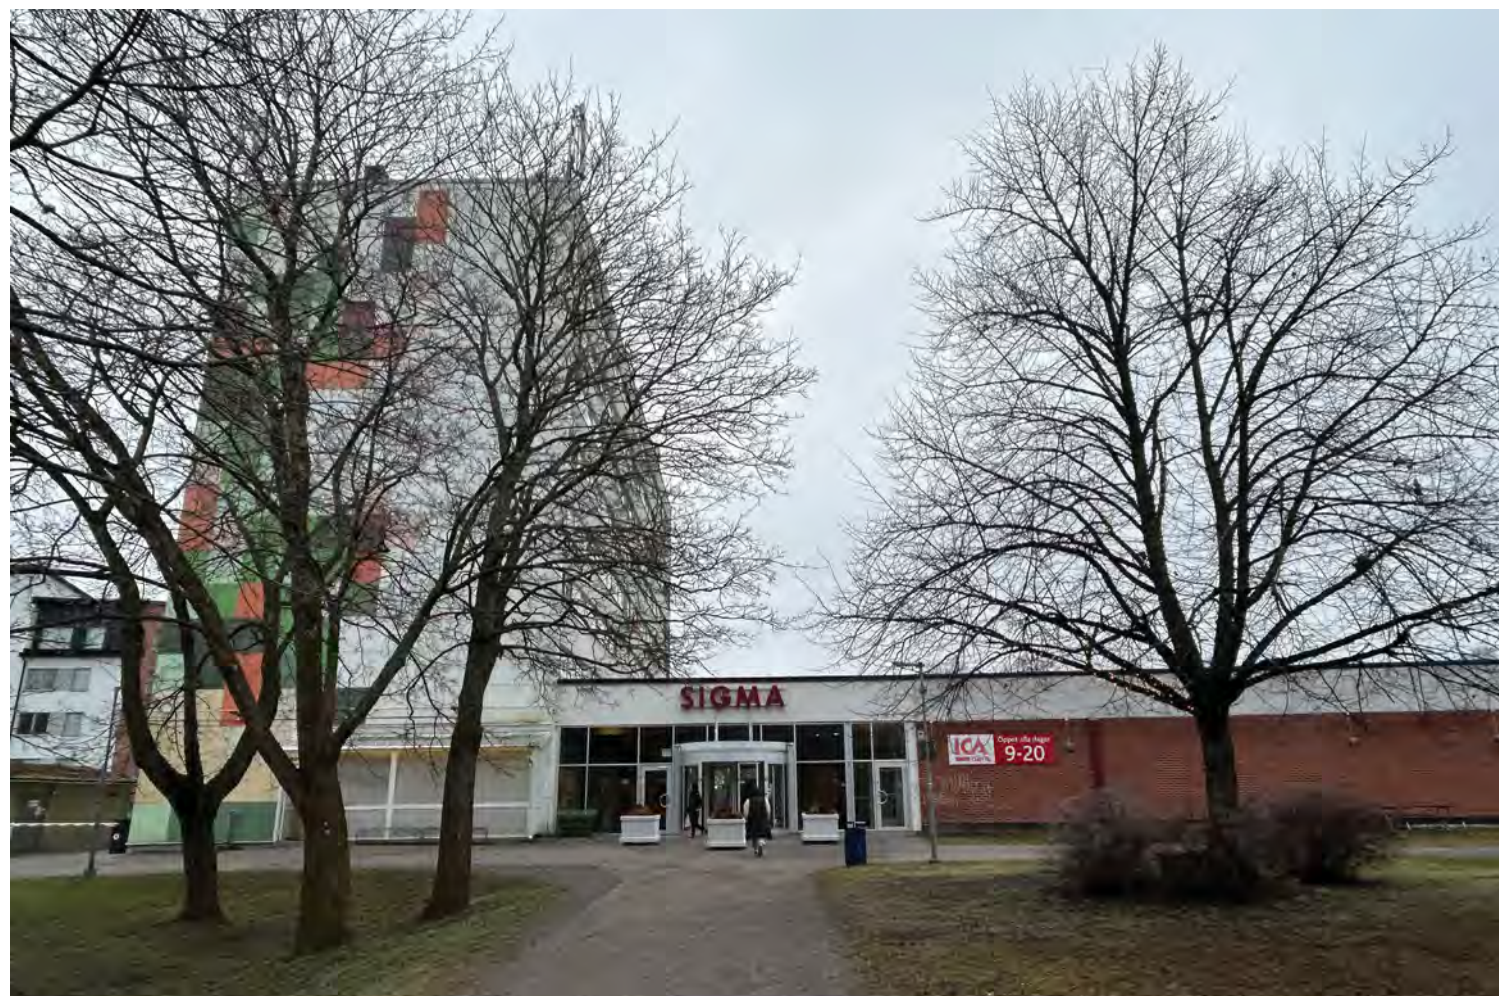
Sigma centrum, typiskt modernistiskt sammanbyggd lågdel och högdel med gavel som annonserar centrum mot parken. Genom hela kvarteret går sammankopplande gångstråk från bostadsgårdarna genom parken fram till centrum.

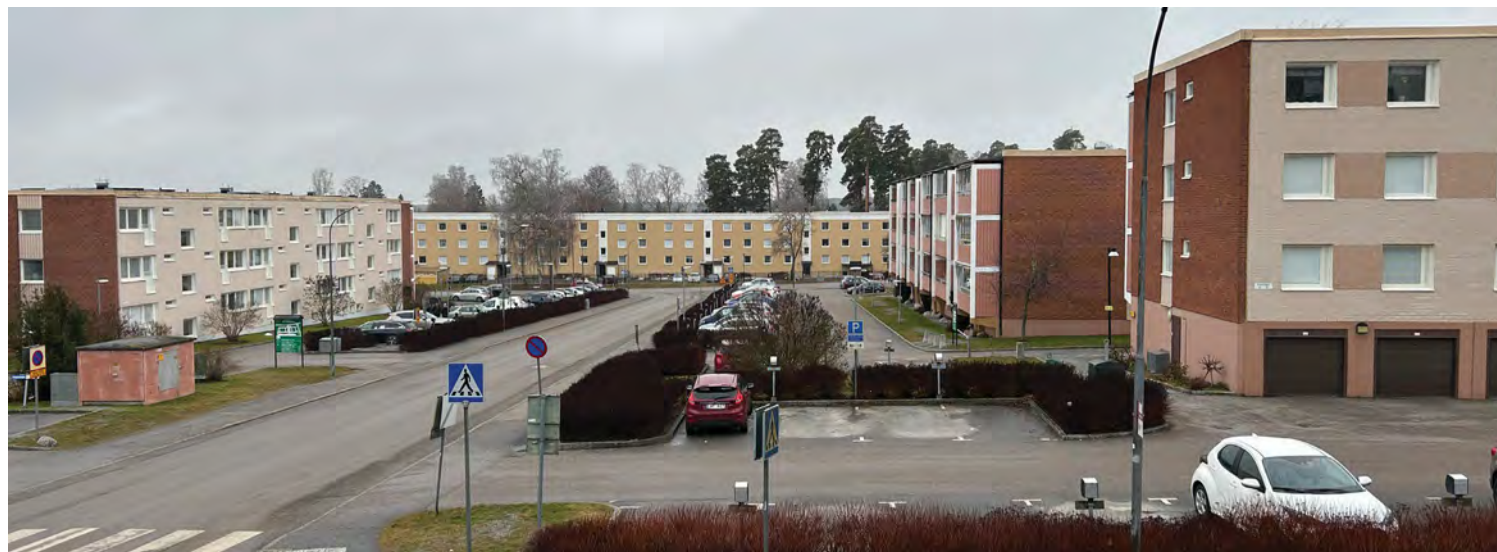
Lameller med sammanhållen fasadutformning i rosa eller gul puts, enhetligt per kvarter, med kontrasterande gavlar i mörkt tegel.

Lamellhusen på båda sidor om Husarvägen består av långa bostadslängor som är enhetligt utförda avseende fasadarkitekturen. Fasaderna är rytmiskt indelade med balkonger eller trapphus i avvikande utformning och material. Materialkombinationen i tegel, puts och plåt är karaktäristisk.

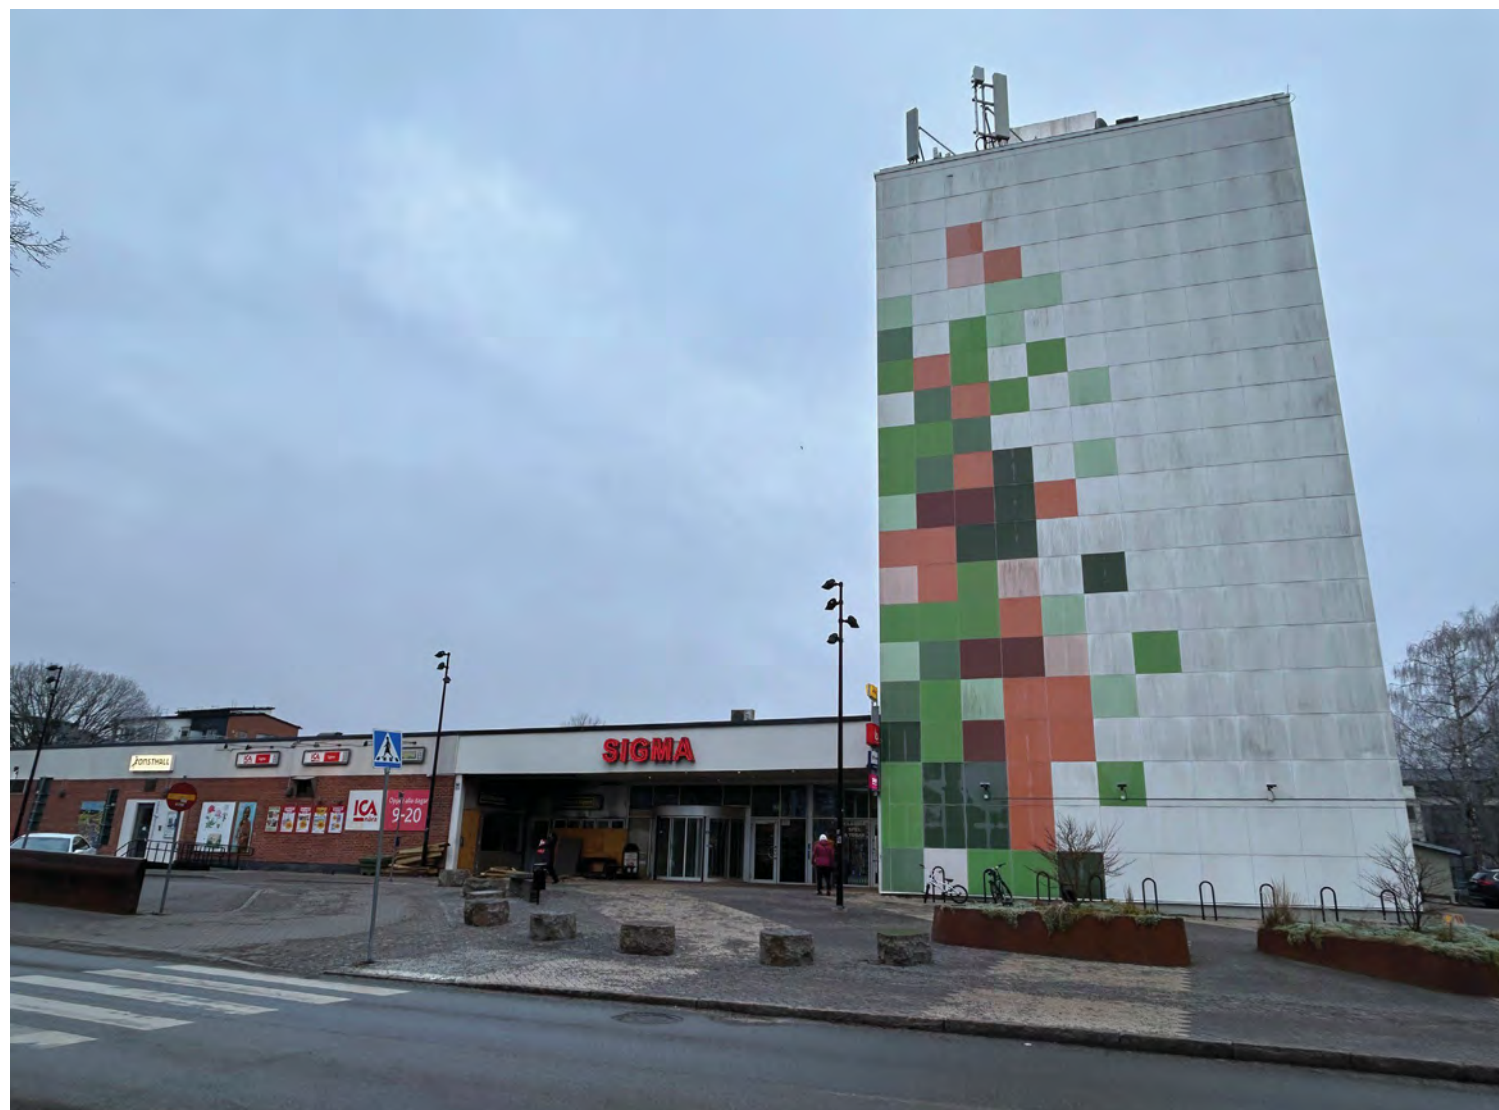
Sigma centrums fasad mot Hammarbyvägen. Skivhusets slutna fasad har getts en ny utformning med vita och färgade rutor, men var ursprungligen enfärgad och slät.

Skivhuset vid centrum består av ett höghus i åtta våningar och är sammanbyggt med lågdelen. Kontrasten mellan högdelen och lågdelen på detta sätt är tidstypiskt och särskilt karaktäristiskt. Centrumbebyggelsen har en utmärkande roll för området då den genom sin höjd och utformning både avviker i volym och kulör. De slutna gavlarna har över tid försetts med olika varianter av fasadutformning med mönsterverkan i syfte att förstärka husets roll som landmärke och centrummarkör. Dagens fasad är uppbyggd av rektangulära fasadskivor med ett geometriskt mönster av färgrutor som delvis fortsätter på ena långsidan av byggnaden. Långsidorna karaktäriseras av den sammanhängande placeringen av fönster och balkonger, vilken dock förtagits av den ombyggnad som genomförts med nya färgrutor.

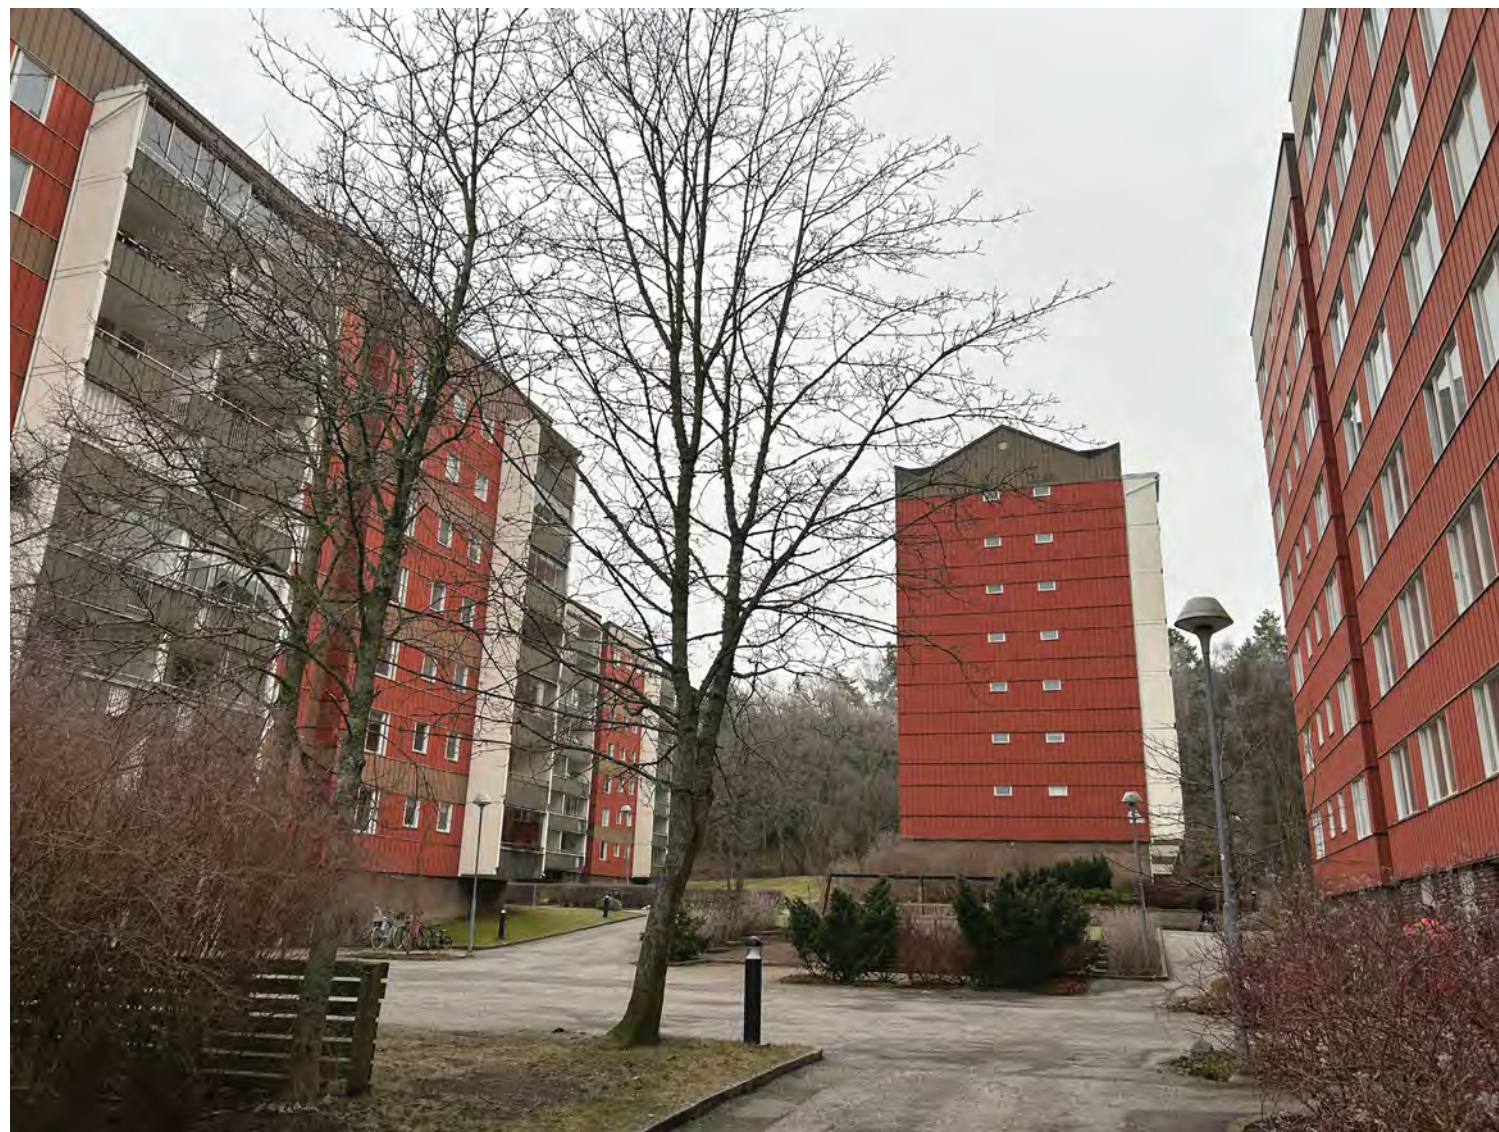
Parallellställda skivhus vid Stallgatan med karaktäristisk gavelsiluett. Husen har fasader i brun- och rödmålad plåt i kombination med en hög sluten sockel i mörk puts och tegel. Mellan husen finns bilfria bostadsgårdar som med en skarp gräns möter Smedbyskogens natur.

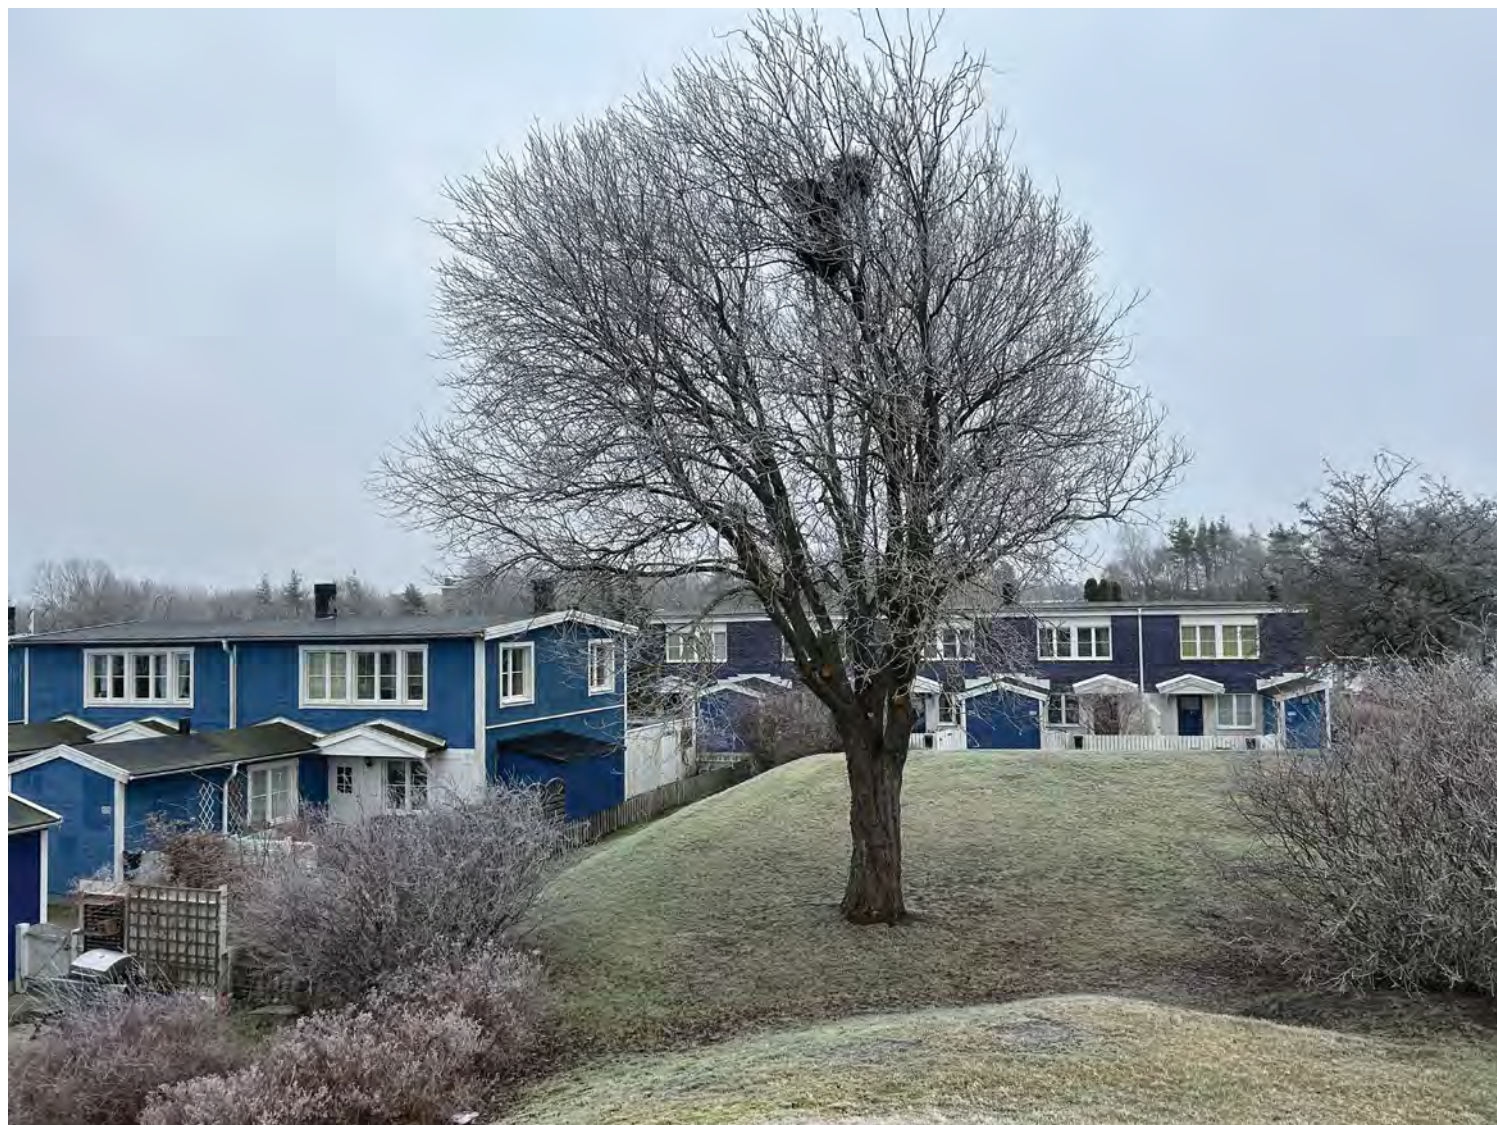
Smedby 2 har en kompakt låg och tät kvartersstruktur med enhetlig färgsättning per kvarter. Längor med glaserat tegel skapar en yttre ram och ger en tydlig kvartersavgränsning.

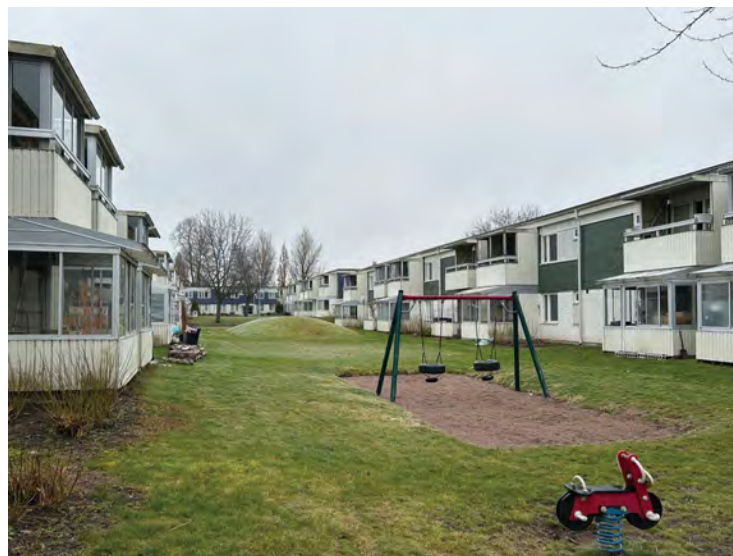
Balkonger och inglasade uteplatser vetter mot gemensamma bostadsgårdar.

Arkitekturen i Smedby 1 karaktäriseras av enkla volymer med kubisk form och platta tak. Bostadshusen är konsekvent uppförda med fasader i kombination av vit spritputs och övervåning med färgstarkt glaserat holländskt fasadtegel i olika kulörer, grönt, blått, orange och brunt. Det enda som avviker i fasaderna är de enkla plåtklädda skärmtaken över entréerna och de plåtklädda balkongerna mot gårdarna. Uteplatser och ovanpåliggande balkonger är troligen ursprungliga men har byggts om, i huvudsak i aluminium, och i flera fall inglasats på ett ovarsamt sätt. Samtliga fönster utgörs av vita aluminiumfönster med regelbunden placering i fasad. I de flesta fall är fönster utformade som tvålufts-fönster. Entrépartier och dörrar är samtliga utbytta i senare tid till ett utförande i aluminium. Byggnaderna är utförda med en låg betongsockel och de platta taken är utförda med svart papp.

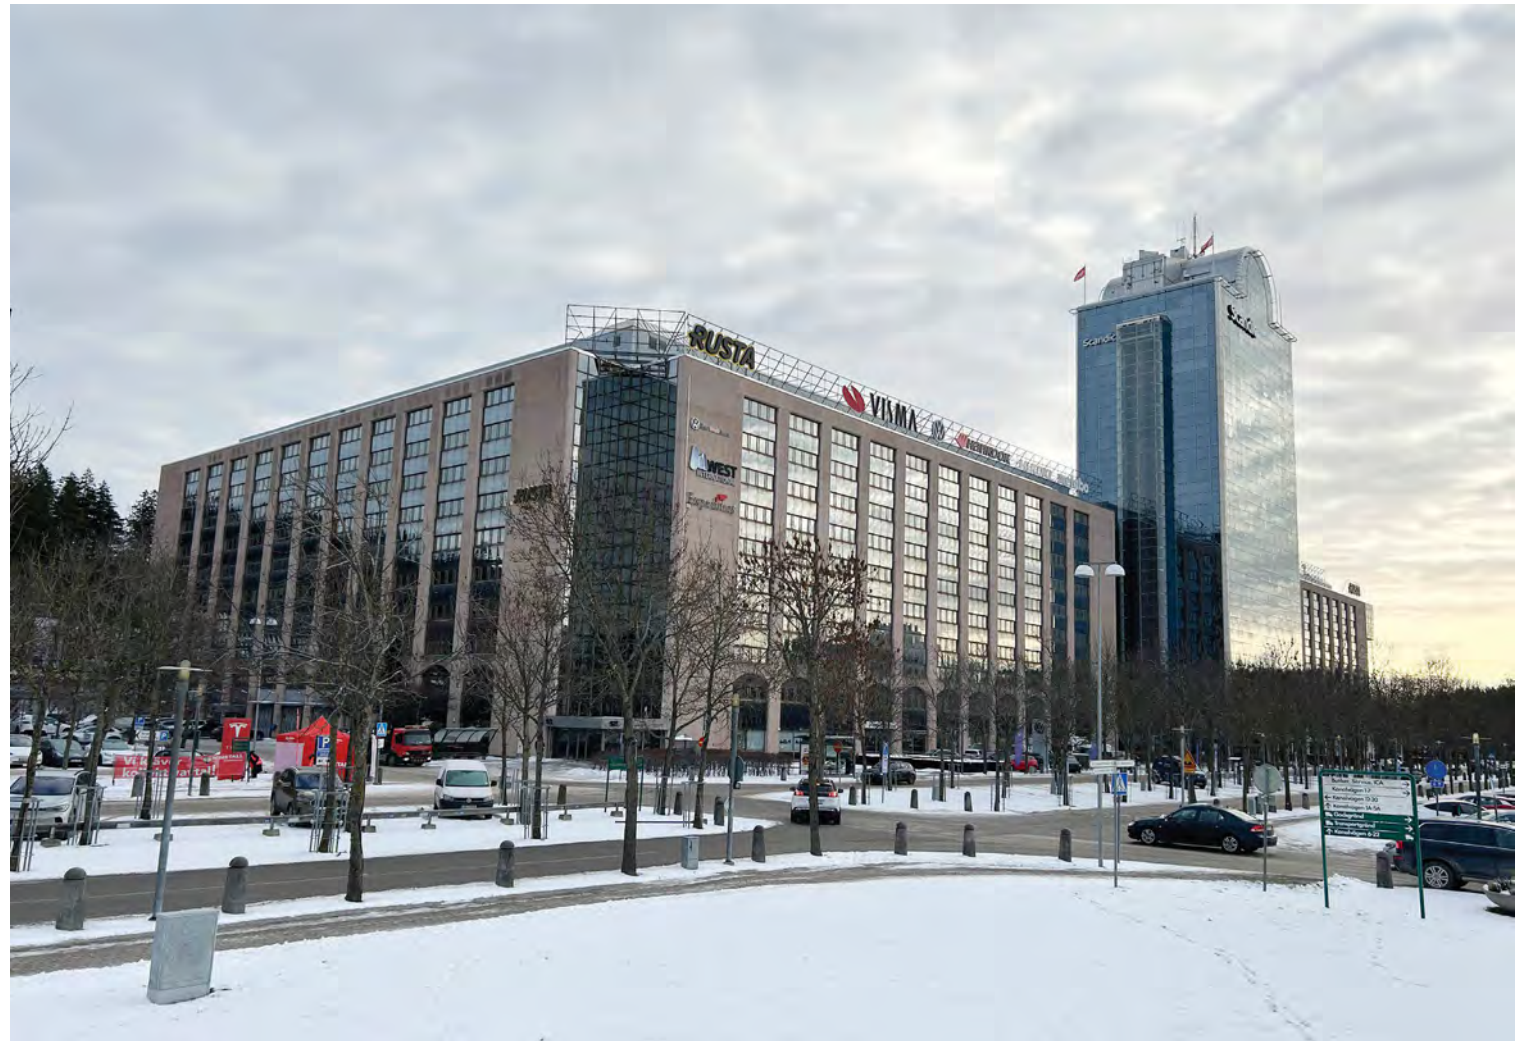
Det höga hotellet placerat mitt i en sekvens av höga kontorshus utgör ett landmärke mot E4. Framför byggnaderna sträcker sig en bred esplanad planterad med ask. Husens uppglasade fasader och tydliga vertikalitet samt bågförmen som återkommande motiv inom området är karaktärsbärande. På bilden syns även de utanpåliggande hissarna på hotellet.

Högdelen som innehåller hotell har en yttre fasad av glasplåtar med karaktäristiskt runda höm klädda med rostfri plåt. Det förhöjda entrépartiet mot Kanalvägen har en svängd glasfasad med ett mindre skärmtak av plåt som når ut till vägen. Hela bottenvåningen karaktäriseras av fem stora runda pelare med rostfri plåt, samma material följer hörnen längs hela fasaden och även över taket. Hotellbyggnaden har ett tak som avslutas med en kupol vilket bidrar till den karaktäristiska siluetten och byggnaden som landmärke. Taket är utfört av rostfri plåt.

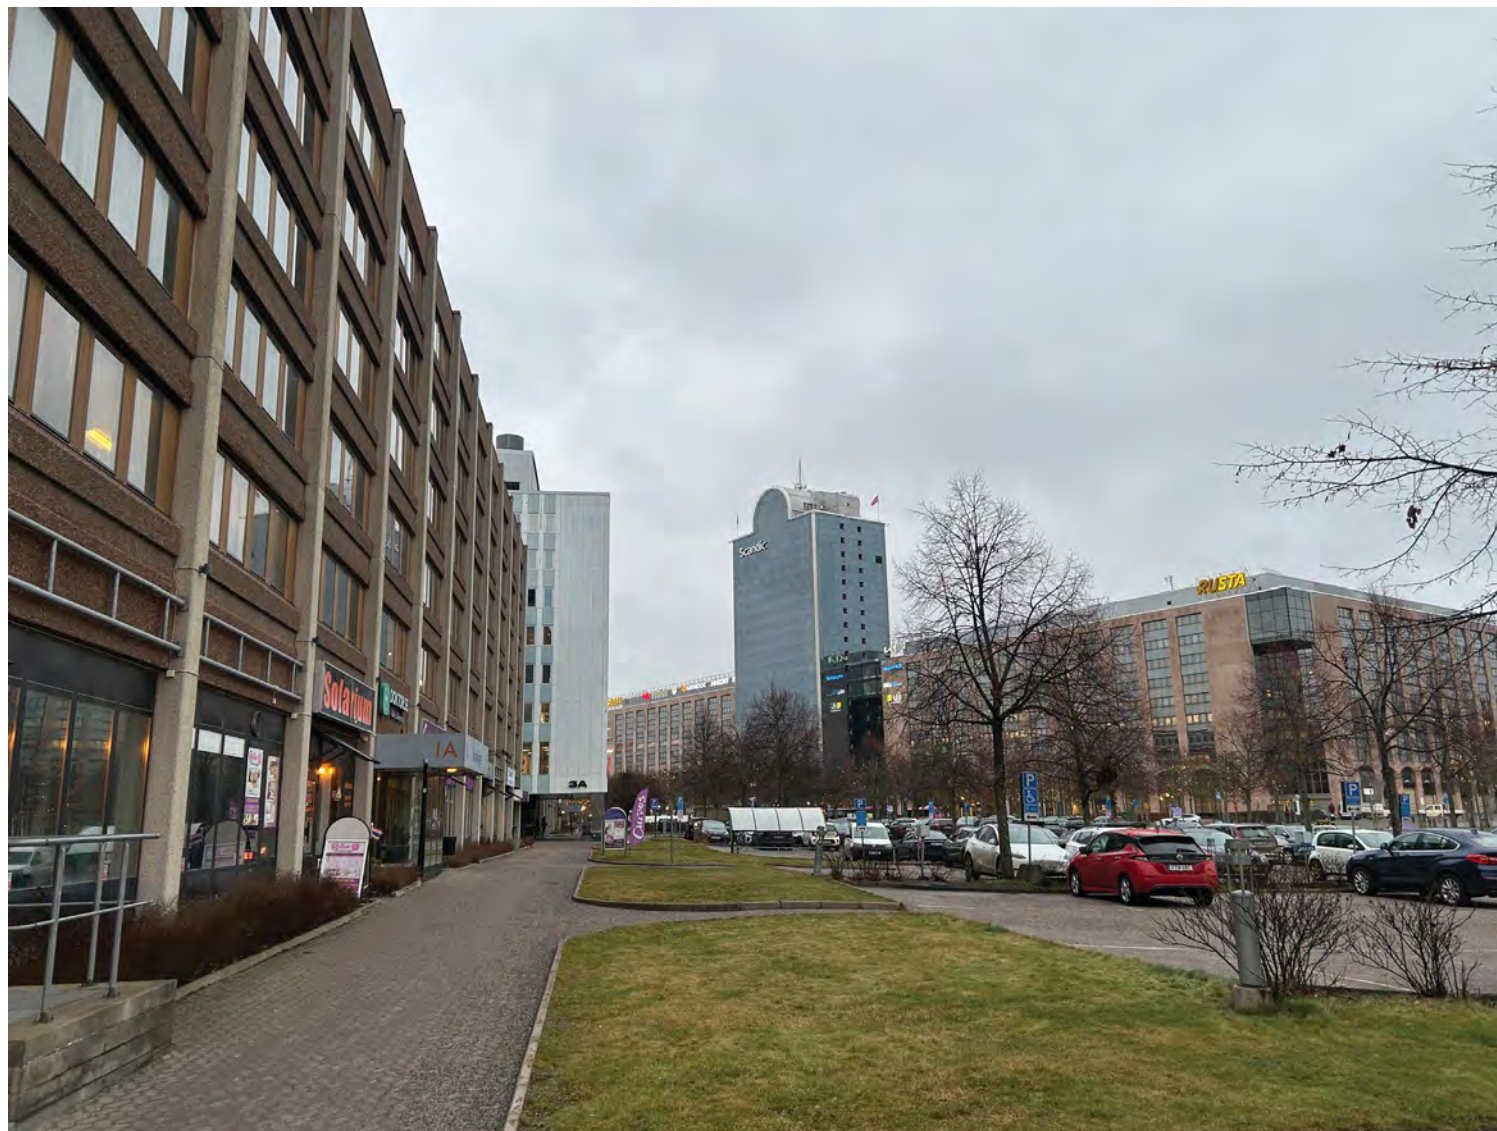
Framför ett äldre kontorshus med lokaler i bottenvåningen finns anlagda parkytor med trädtrader, sittplatser och parkering inordnad i halvcirkelform. Den högre mittdelen har vit och ljut blå plåtfasad som kontrasterar mot de sidoplacerade volymernas mörkbruna fasader med grå betongpartier.

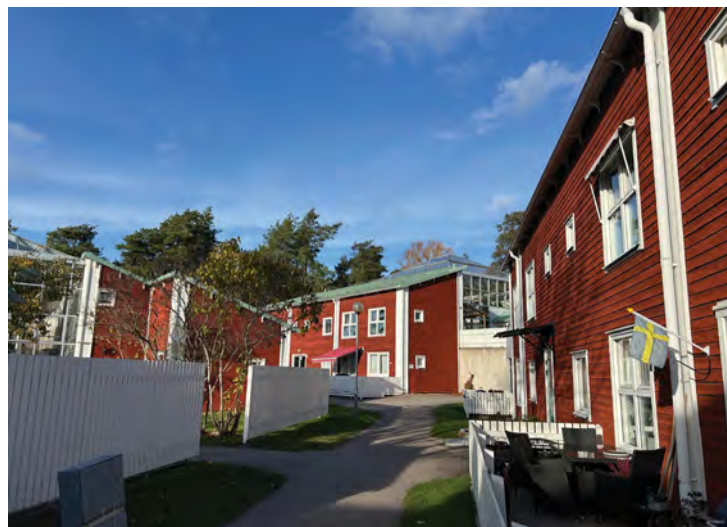
Östra delen av området består av en upprepad hustyp med en fasadutformning i faluröd träpanel som avviker från resten av mässområdet.

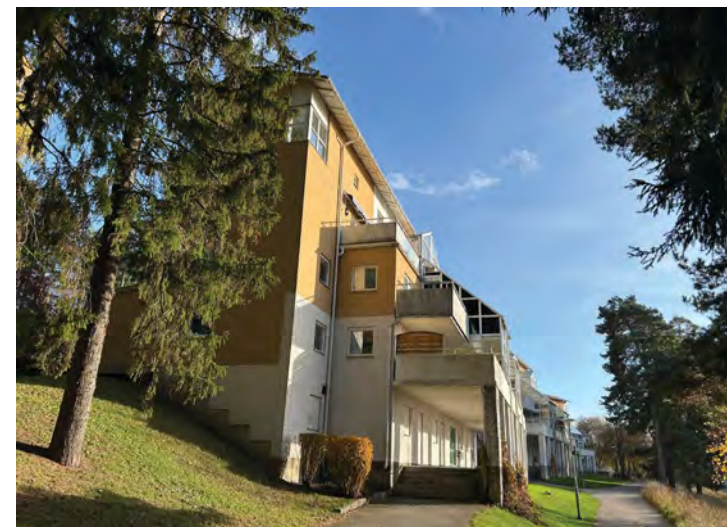
Terrasserade hus följer släntfot och tar upp höjdskillnader. Husen är utformade med framträdande lågdelar och pelargång mot parken.
