# Kunskapsunderlag för kulturmiljö i Upplands Väsby

2025-05-28

Nyréns Arkitektkontor

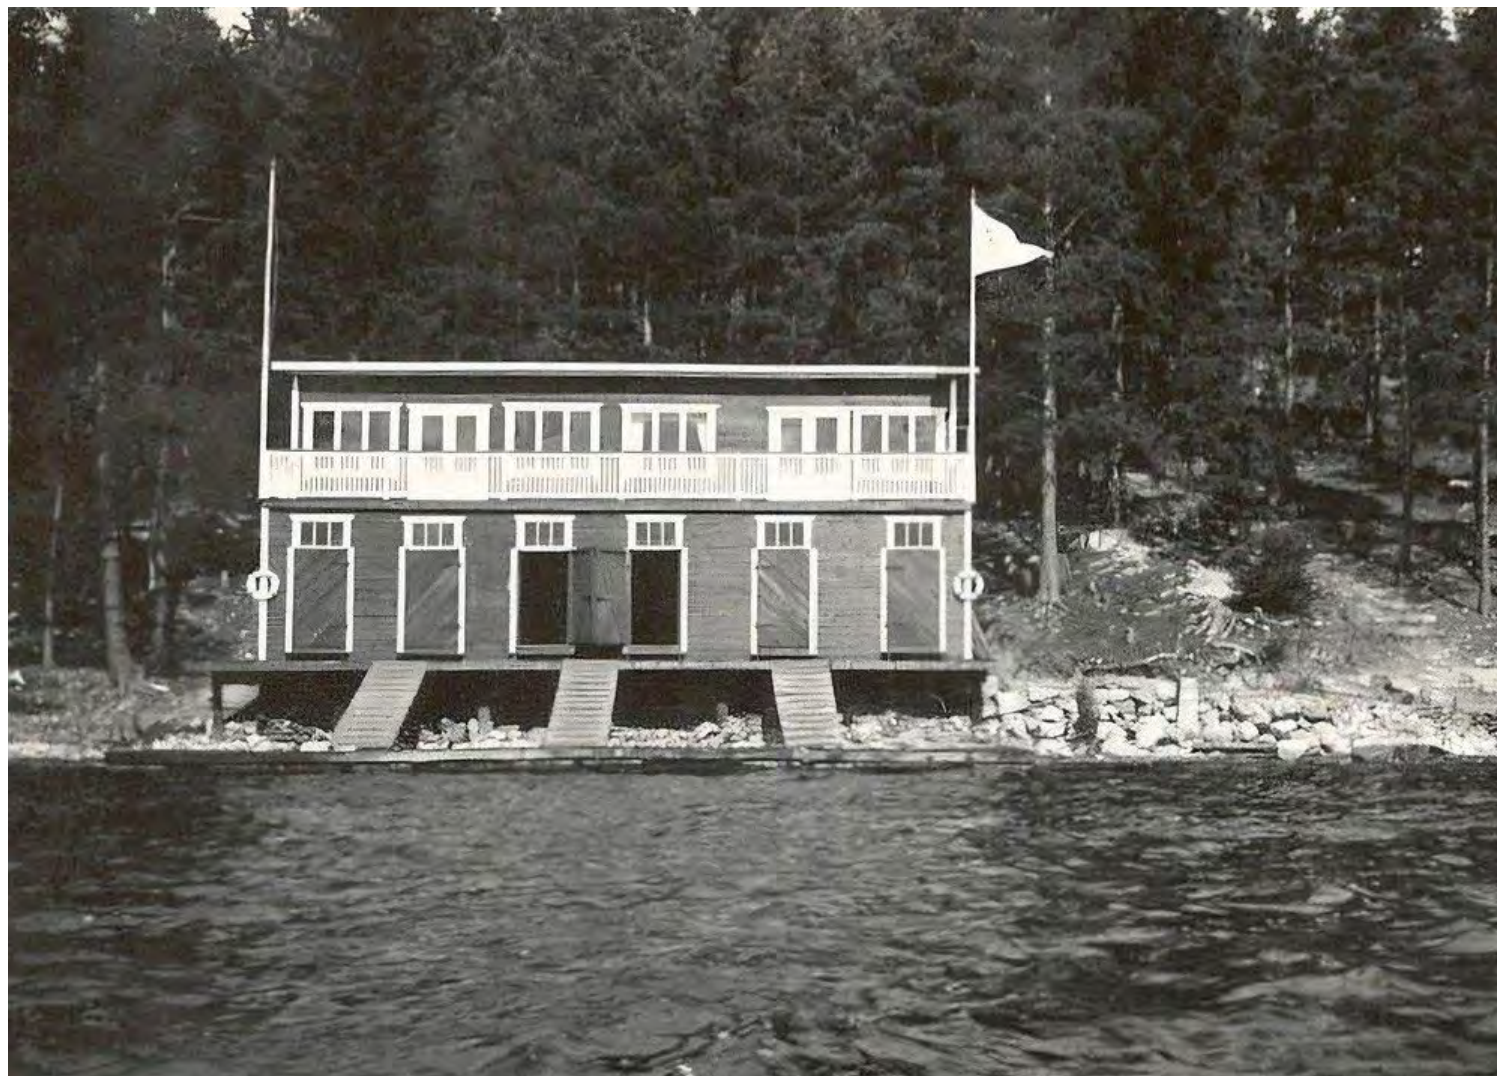
Kanotklubben Glids kanothus. Nuvarande kanothus byggdes 1936-38 och är arkitektritad. Det ser i princip likadant ut idag.  
Källa: Kanotklubben Glid
